| <b>Instituição de vínculo do Proponente:</b><br>UFBA | <b>Unidade:</b><br>ESCOLA POLITÉCNICA | <b>Departamento:</b><br>ENGENHARIA<br>AMBIENTAL |

**2.1 Objetivo Geral**

Investigar, adaptar e desenvolver tecnologias, analisando a viabilidade técnica e econômica de práticas de saneamento ecológico que incluam: utilização de esgoto doméstico tratado na produção agrícola em sistema hidropônico e piscicultura; e implantação de sanitários secos com separação de urina.

**Meta Física 1 - Viabilidade técnica e econômica da utilização de águas residuárias no cultivo de mamona com fertirrigação.**

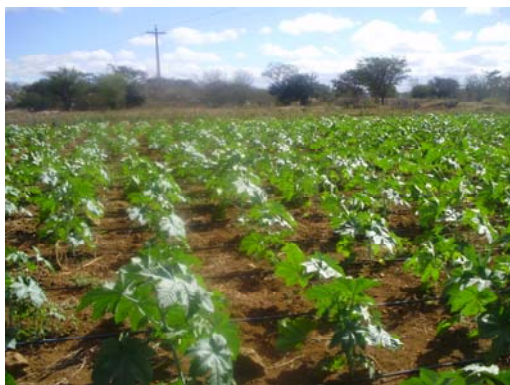
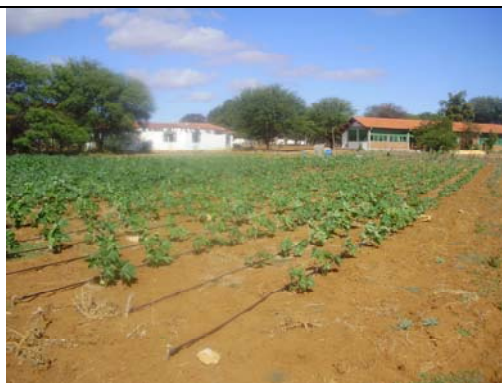
**Figuras 1 e 2: plantação de mamona irrigada –Tratamentos T1 a T4.**

Foi adotado o sistema de irrigação localizado, tipo gotejamento, com uma linha de irrigação para cada linha de plantas. A irrigação foi realizada diariamente com volume baseado na evapotranspiração da cultura (ETc) e nas lâminas de irrigação requeridas pela cultura (Figuras.

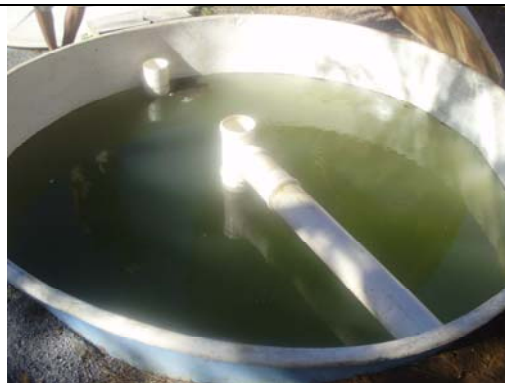
**Figura 2: Fossa séptica.**

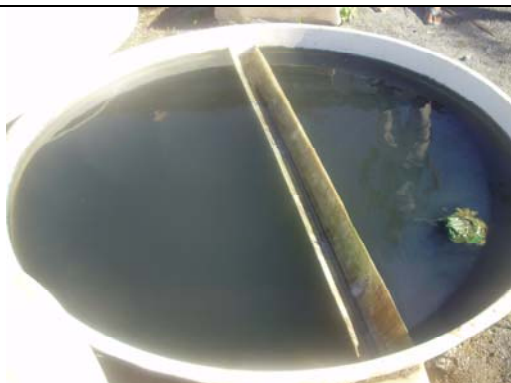
**Figura 3: Filtro anaeróbio.**

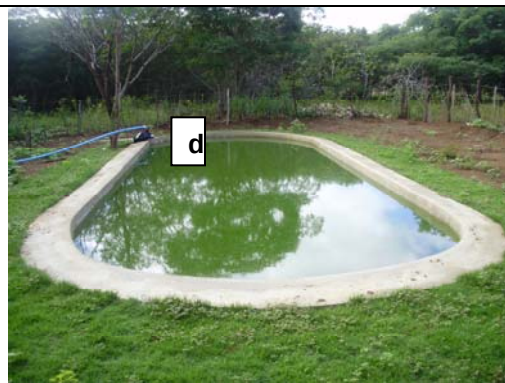
**Figura 4: Lagoa facultativa e moto-bomba para irrigação (d).**

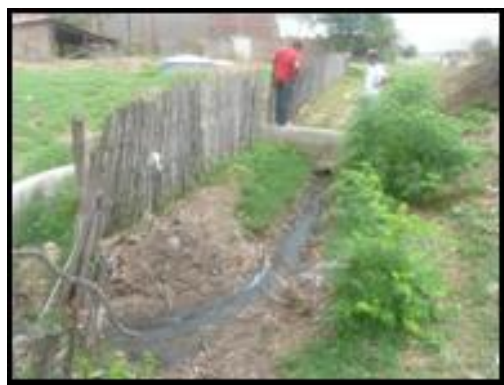
**Figura 7 - Barragem de nível, observando-se um dos pontos de lançamento do esgoto da cidade, o qual foi escolhido para ser captado e tratado.**

Tendo em vista que o esgoto corre por uma vala, paralela à BA-416, situada em um nível mais baixo que o local onde foram implantados os módulos de tratamento, optou-se inicialmente pela construção de uma pequena barragem de nível, de 1m de altura, para poder captar o esgoto. As Figuras 7 e 8 apresentam, respectivamente, um dos pontos de lançamento dos esgotos de St. Antônio onde foi construída a barragem de nível e o desnível da barragem em relação à BA-416.

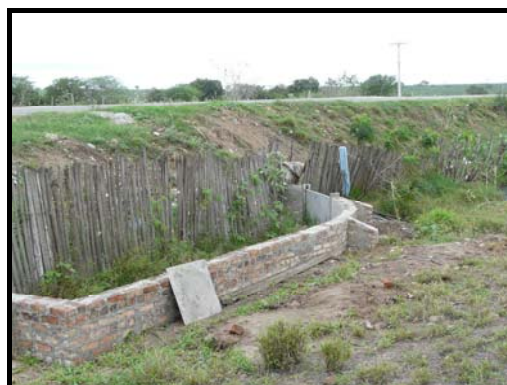
**Figura 8- Barragem de nível, observando-se a estrada 416 em um nível mais alto.**

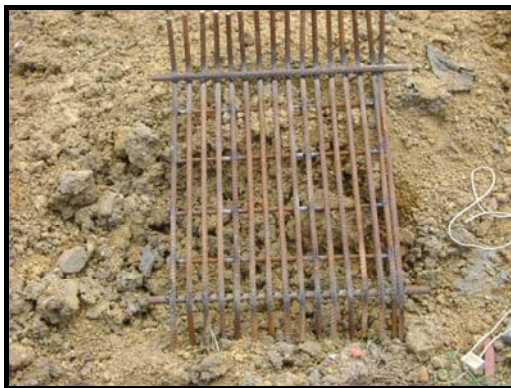
Figura 9 – Gradeamento.

A partir da barragem, o esgoto é encaminhado para um pré-tratamento composto de grade e caixa de areia, por meio de uma tubulação de PVC, de 100mm, com uma redução de 75mm na entrada. A grade é constituída de barras de aço de 12,5mm, com espaçamento de 2cm, como mostra a Figura 9; e está embutida em uma caixa retangular de alvenaria dobrada, com dimensões internas de 0,70m, comprimento, 0,50m, largura, e 0,60m de altura; com entrada do

esgoto se dando pela parte superior e a saída pela inferior (ambos os bocais tem 100mm de diâmetro).

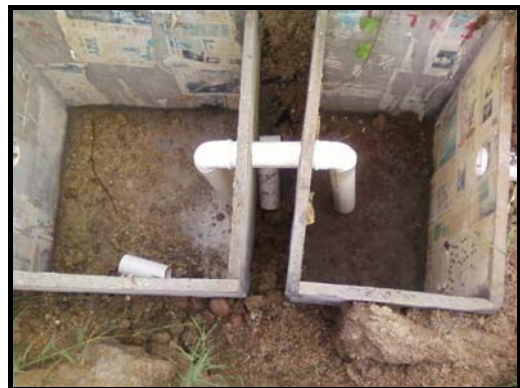
Figura 10 – Conexão da caixa de areia com o sucção.

A grade é conectada à caixa de areia, em concreto armado, que tem formato retangular, com base de 0,60x1,00m e altura de 1,60m. Tanto o bocal de entrada, quanto o de saída, com 100mm de diâmetro, estão à 10cm da parte superior. Ao bocal de saída, está conectado uma Curva de PVC de 90°, de 100mm, na qual, está conectado uma tubulação vertical, cuja ponta inferior está situada a 30cm da face inferior da caixa. A caixa de areia é conectada a outra caixa, também em concreto armado, de formato retangular, com base de 1,00x1,00m e altura de 1,60m; que funciona como poço de sucção, como mostra a Figura 8. Tanto o bocal de entrada, quanto o de saída, com 100mm de diâmetro, estão à 10cm da parte superior. No bocal de entrada foi colocada uma curva de PVC de 90°, a qual está conectada um tubo de PVC, cuja ponta inferior está situada a 30cm da face inferior da caixa. A Figura 11 mostra o conjunto de pré-tratamento, formado pelo gradeamento, pela caixa de areia e pelo poço de sucção.

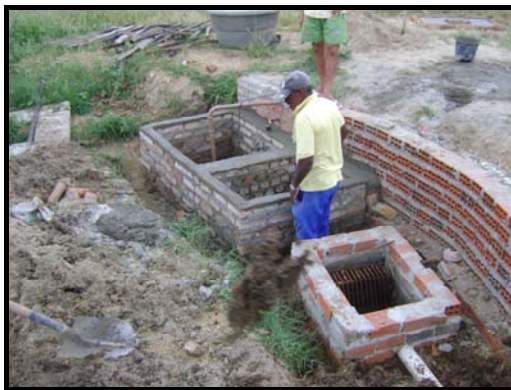
Figura 11 – Estrutura de pré-tratamento.

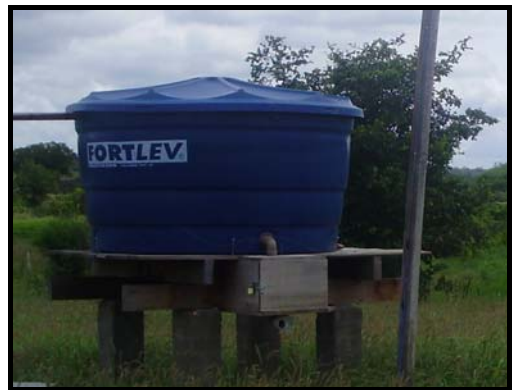
Figura 12 – Tanque de Equalização.

Na caixa, foi instalada uma bomba submersível, modelo 2050 SDE, de 0,5CV, que faz o recalque do esgoto para um reservatório de 2000L, de polietileno, instalado em uma plataforma de madeira a 1,5m do chão. As Figuras 13 e 12 mostram, respectivamente, a instalação da bomba e o tanque de equalização. O recalque é feito por um tubo de PVC, de 1½". Este reservatório funciona com tanque de equalização, o qual visa compatibilizar a vazão recalçada pela bomba à

capacidade do módulo de tratamento, já que aquela primeira é superior a esta última.

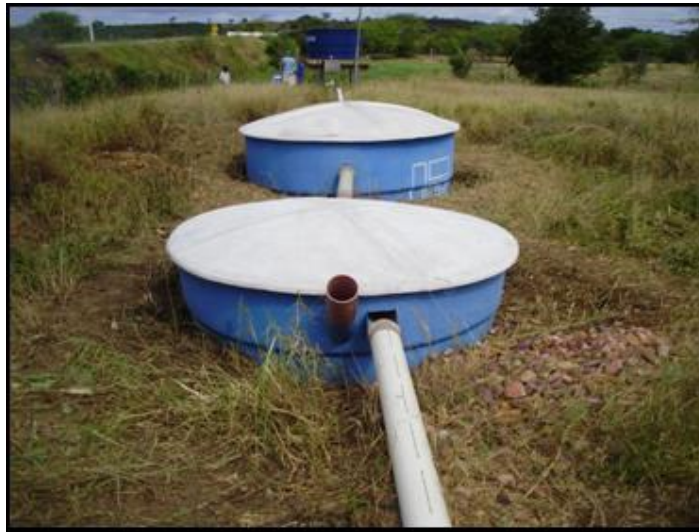
Figura 15 – Módulo de tratamento, observando-se ao fundo o tanque de equalização.

O módulo de tratamento é composto de conjunto formado por uma fossa séptica e por um filtro biológico de fluxo ascendente. Ambos têm formato de tronco de cone e são construídos em fibra de vidro, tendo volumes de 10000L e 5000L, respectivamente. A entrada tubulação na fossa é feita por um pedaço de tubo de PVC de 150mm, mesmo diâmetro da tubulação interna e da saída. O filtro está situado a cerca de 5,00m da fossa, e também têm a tubulação interna de PVC 150mm. A Figura 15 mostra o módulo de tratamento, já assentado, e as figuras 14 e 15 apresentam, respectivamente, a planta baixa do módulo de tratamento e uma seção transversal ao eixo indicado na planta baixa.

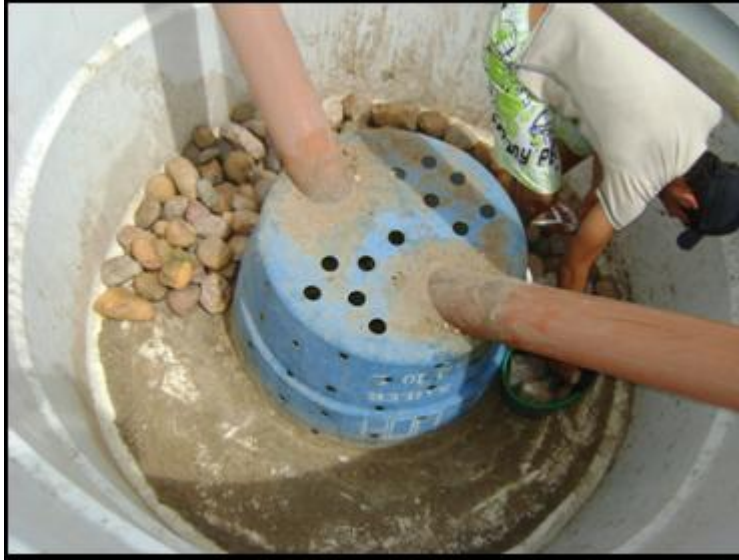
Figura 18 - Enchimento do filtro anaeróbio com seixos.

O meio de suporte do filtro biológico é composto por seixos com dimensões variando de

1,5x11,0x6,0cm a 4,5x4x2,5cm. A escolha deste material, em lugar da brita, a qual é usualmente utilizada, teve por objetivo economizar recursos, já que os eixos encontram-se disponíveis nas margens do rio Jacuípe, próximo ao local da pesquisa, tendo como único custo à coleta e o transporte, feito por carroça, ambos envolvendo mão de obra local. Caso tivesse se optado pela brita, teria-se que pagar pelo custo de aquisição e pelo transporte do material, por caminhão, desde a pedreira, a qual, a mais próxima, está situada no município de Santa Luz, distante cerca de 50Km. As Figuras 18 e 19 mostram, respectivamente, a colocação dos seixos dentro do filtro e o interior do filtro, após a colocação dos seixos.

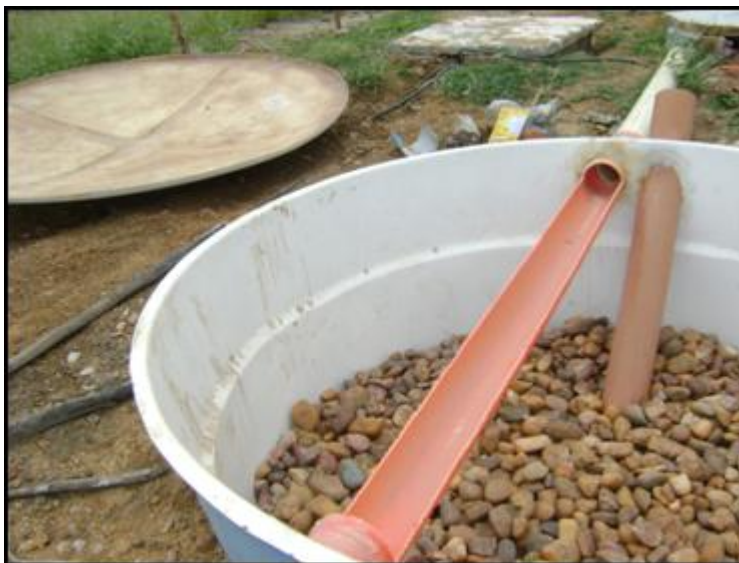
Figura 19 - Interior do filtro anaeróbio.

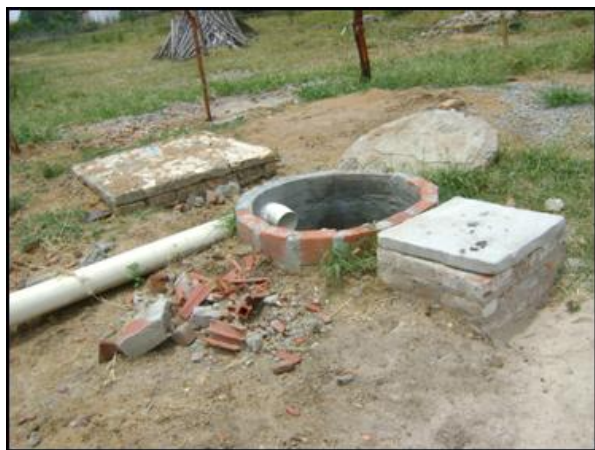
**Figura 20 – Poço de sucção, observando-se no detalhe o poço onde está instalada a bomba.**

Como a área irrigada se encontra distante do filtro biológico, etapa final do tratamento, é necessário recalcar o efluente. Assim, após o tratamento, o efluente segue para um poço de sucção, de seção retangular e 1,0m<sup>3</sup> de volume, escavado no solo e revestido com bloco cerâmico; situado a 4,0m do filtro biológico. A conexão entre o filtro e o poço de sucção é feita por um tubo de PVC de 150mm. Deste poço, o efluente é recalcado para um tanque de 5000L, de polietileno, por meio de uma bomba centrífuga de eixo horizontal do tipo auto escorvante, modelo 706 S da Dancor, com 0,5CV, instalada em um outro poço lateral ao anterior, também escavado no solo e revestido com bloco. O poço de sucção e o poço onde está instalada a bomba são mostrados na Figura 20, enquanto que a Figura 21 mostra o interior do poço de sucção, observando-se a tubulação de captação.

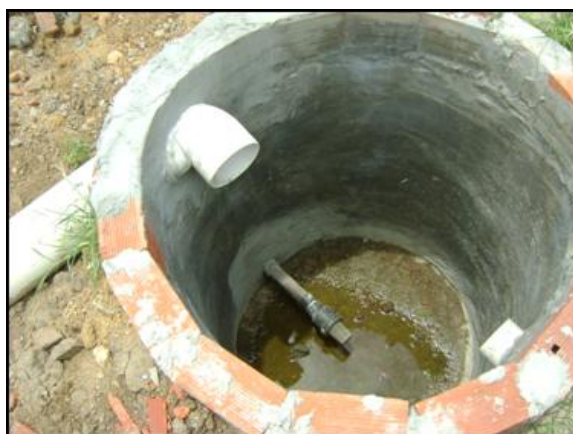
**Figura 21 – Interior do poço de sucção, observando-se à esquerda a tubulação de chegada no poço, ao centro, embaixo, a tubulação de sucção da bomba e à direita a saída da drenagem do poço.**

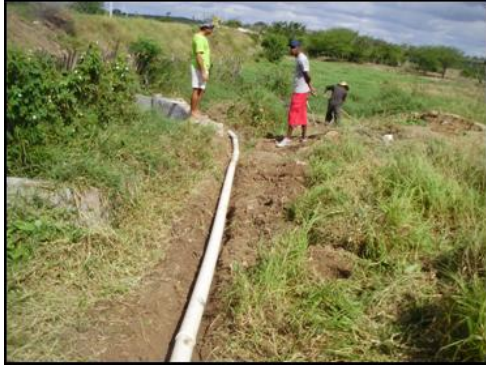
**Figura 23 – Tubulação de drenagem do poço de sucção, observando-se que a ponta da tubulação está a jusante da barragem de nível.**

Como o funcionamento do módulo de tratamento é contínuo, para evitar que haja transbordamento do efluente nos períodos em que não há necessidade de irrigar, instalou-se um dreno de 100 mm, próximo à borda superior do poço de sucção, como mostra a Figura 22, o qual conduz o efluente tratado até um ponto situado à jusante da barragem de nível. A Figura 23 mostra o assentamento da tubulação de drenagem do poço de sucção. Para evitar o acúmulo de água no poço onde está instalada a bomba, no fundo do poço foi instalado um tubo de PVC, 100mm, o qual

conduz a água que eventualmente aí venha a cair a um dreno subterrâneo, com seção transversal de 30x15cm e 15m de comprimento, o qual é preenchido com brita 1, recoberta com lona plástica para evitar que haja infiltração na parte superior, resguardando assim a capacidade de absorção do dreno.

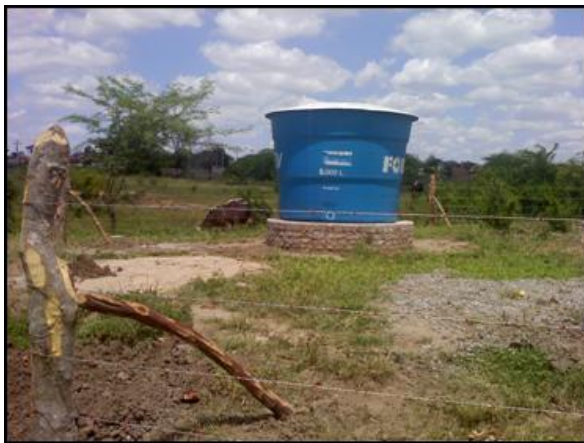
**Figura 24 – Tanque de armazenamento do efluente utilizado na irrigação.**

A conexão do poço de sucção ao tanque de 5000L é feita por tubos de PVC de 1½”, assentados em vala escavada no solo, sendo a entrada no tanque feita por cima. O tanque está instalado em uma base circular feita de tijolo maciço, com 2,20m diâmetro e 40cm de altura, como ostra a Figura 14. O tanque tem a finalidade de armazenar o efluente tratado de modo que a distribuição de água durante o processo de irrigação seja constante. Além disso, o volume necessário para atender à demanda do sistema de irrigação é superior ao volume do poço de sucção situado após o filtro.

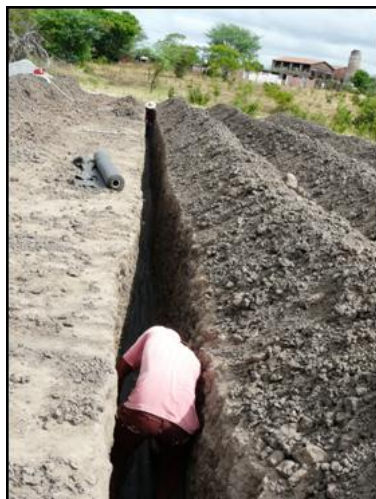
Figura 28 – Assentamento da manta geotêxtil.

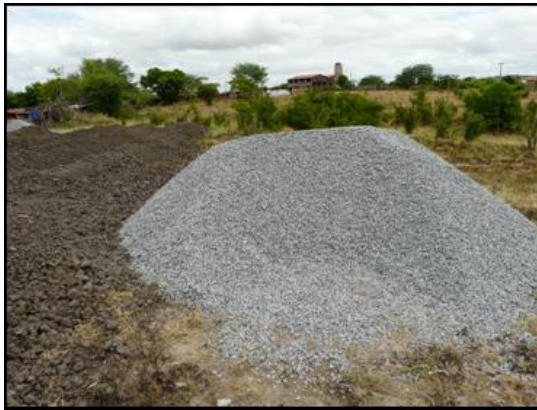
**Figura 29 – Brita utilizada nos drenos**

Entre cada conjunto formado por dois sulcos, foram assentados drenos subterrâneos em duas profundidades, 60 cm e 1,20m, com o propósito de captar o efluente que infiltra no solo. A primeira profundidade foi adotada de modo que o dreno ficasse abaixo de 50cm, profundidade efetiva máxima da raiz do milho (Andrade et al, 2006). A segunda altura foi adotada por ser o dobro da primeira, permitindo avaliar eventuais mudanças nas características do efluente infiltrado em função da profundidade. Os drenos, que se estendem por toda a extensão dos sulcos, são constituídos de tubos de PEAD corrugados, perfurados e flexíveis com diâmetro de 65mm, envoltos em uma camada de brita 1, a qual, por sua vez, está envolta por uma manta geotêxtil não tecida GF09/180 com resistência a tração de 9KN/m e gramatura de 180g/m. As figuras 10 e 11 apresentam, respectivamente, a seção típica no início dos sulcos. A Figura 15 mostra o assentamento da manta geotêxtil enquanto que as Figuras 25 e 26 mostram, respectivamente, a brita e o tubo utilizados no dreno.

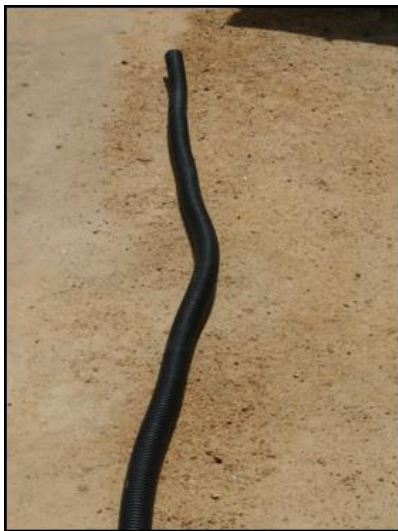
**Figura 30 – Tubo PVC corrugado utilizado na drenagem.**

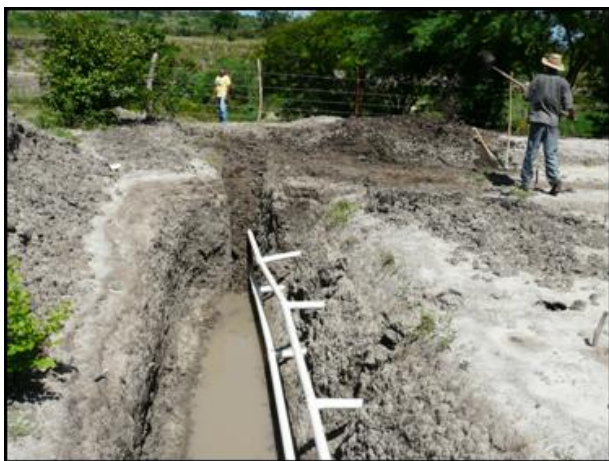
**Figura 31 – Reunião dos drenos.**

Após o término dos drenos, os tubos de PEAD são introduzidos em tubos de PVC, 75mm, com a aproximadamente 1,20m de extensão. Tanto as pontas dos tubos que correspondem aos drenos assentados a 60cm, quanto as que correspondem aos drenos assentados a 1,20m, são conectadas por meio de tubo de PVC de 75mm, como mostra a Figura 31, o qual conduz o efluente captado nos drenos até uma encosta, a beira do rio, onde o terreno permite a coleta do efluente, sem que seja necessário cavar um poço, como mostra a Figura 32.

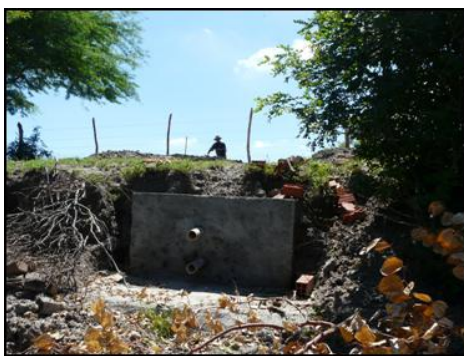
**Figura 32 – Ponto de coleta dos drenos.**

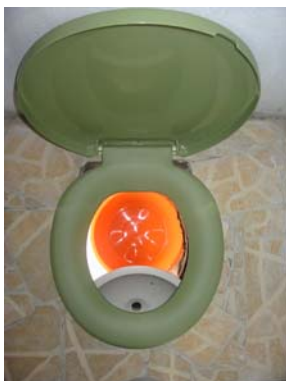
**Figura 7: Vaso sanitário com separador de urina – primeira versão.**

Devido à inexistência, no mercado brasileiro, de vaso sanitário seco com separador de urina, a unidade implantada foi construída em laje de concreto com o separador de urina em fibra de vidro. O projeto do vaso sanitário foi desenvolvido e executado pela equipe do Grupo de Recursos Hídricos (GRH) da Universidade Federal da Bahia (UFBA).

O modelo atual representa uma evolução em relação ao anteriormente desenvolvido e construído (Figura 7). Este sanitário, também elaborado com base no modelo mexicano, foi projetado para funcionar como separador de urina (Figura 8). Desta forma urina e fezes terão destinos e tratamentos separados. A urina poderá ser empregada como fertilizante depois de um período de armazenamento que pode variar entre de um dia a um mês, a depender do tipo de uso. As fezes deverão ser armazenadas e secas por um período não inferior a um ano antes de usadas para o condicionamento de solos para agricultura.

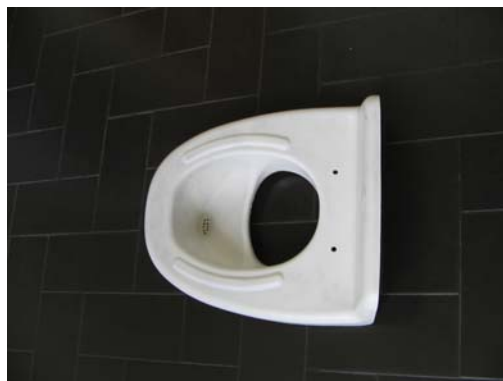
**Figura 8: Vaso sanitário com separador de urina – segunda versão (atual)**

Em relação a esta etapa, foi desenvolvido e fabricado em fibra de vidro, um novo equipamento separador de urina que será instalado nos banheiros que serão construídos.

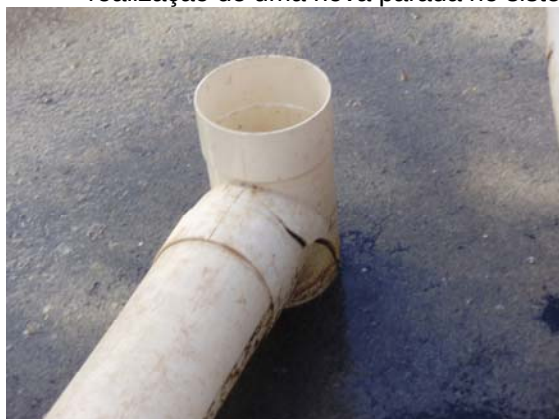
**Figura 11: Rachadura na tubulação**

- Em seguida, após ter sido feita a ligação do sistema ao prédio principal da ESAGRI, uma rachadura na tubulação de chegada do efluente no sistema de tratamento obrigou a realização de uma nova parada no sistema para a realização de reparos. (Julho/2009)

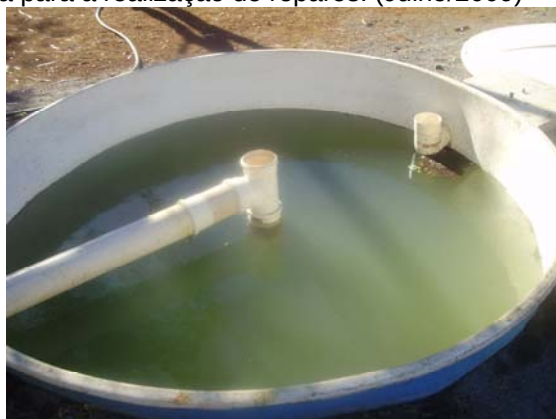
**Figura 12: Tubulação reparada**

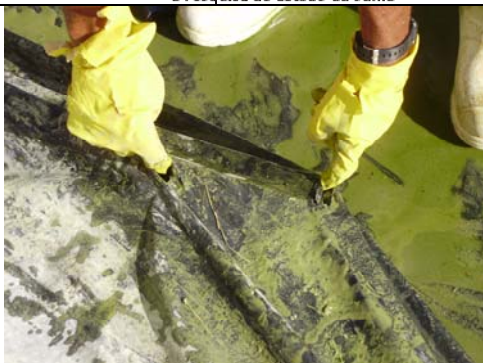
**Figura 15: Lona plástica impermeabilizante danificada por ações não identificadas de vandalismo**

- Finalmente, a lona impermeabilizante da lagoa foi perfurada em atos de vandalismo, provocando o seu esvaziamento. O experimento, mais uma vez, foi suspenso, tendo sido re-iniciado após o reparo.

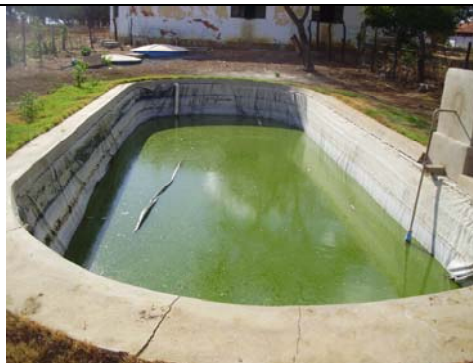
**Figura 16: Lagoa esvaziada para reparo – sistema parado.**
